PN MURE

Journée d'information & d'échanges
« Apport des régénérants dans le recyclage des enrobés »
15/03/2017

RD 1215^{E1} – ARSAC (33)

Le chantier

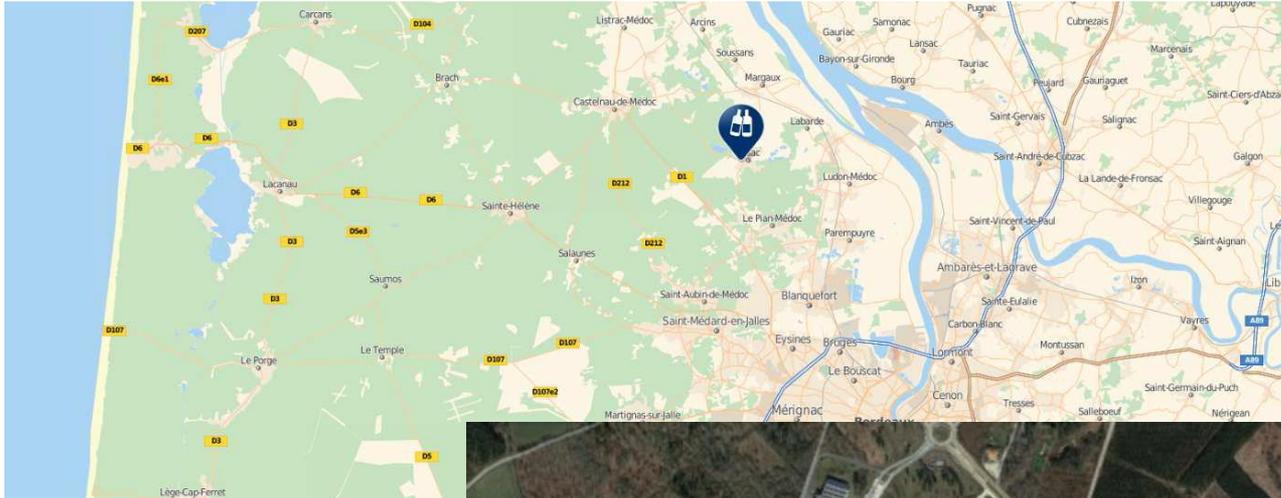
➔ Localisation des planches

ARSAC (33) Sortie de la Winery

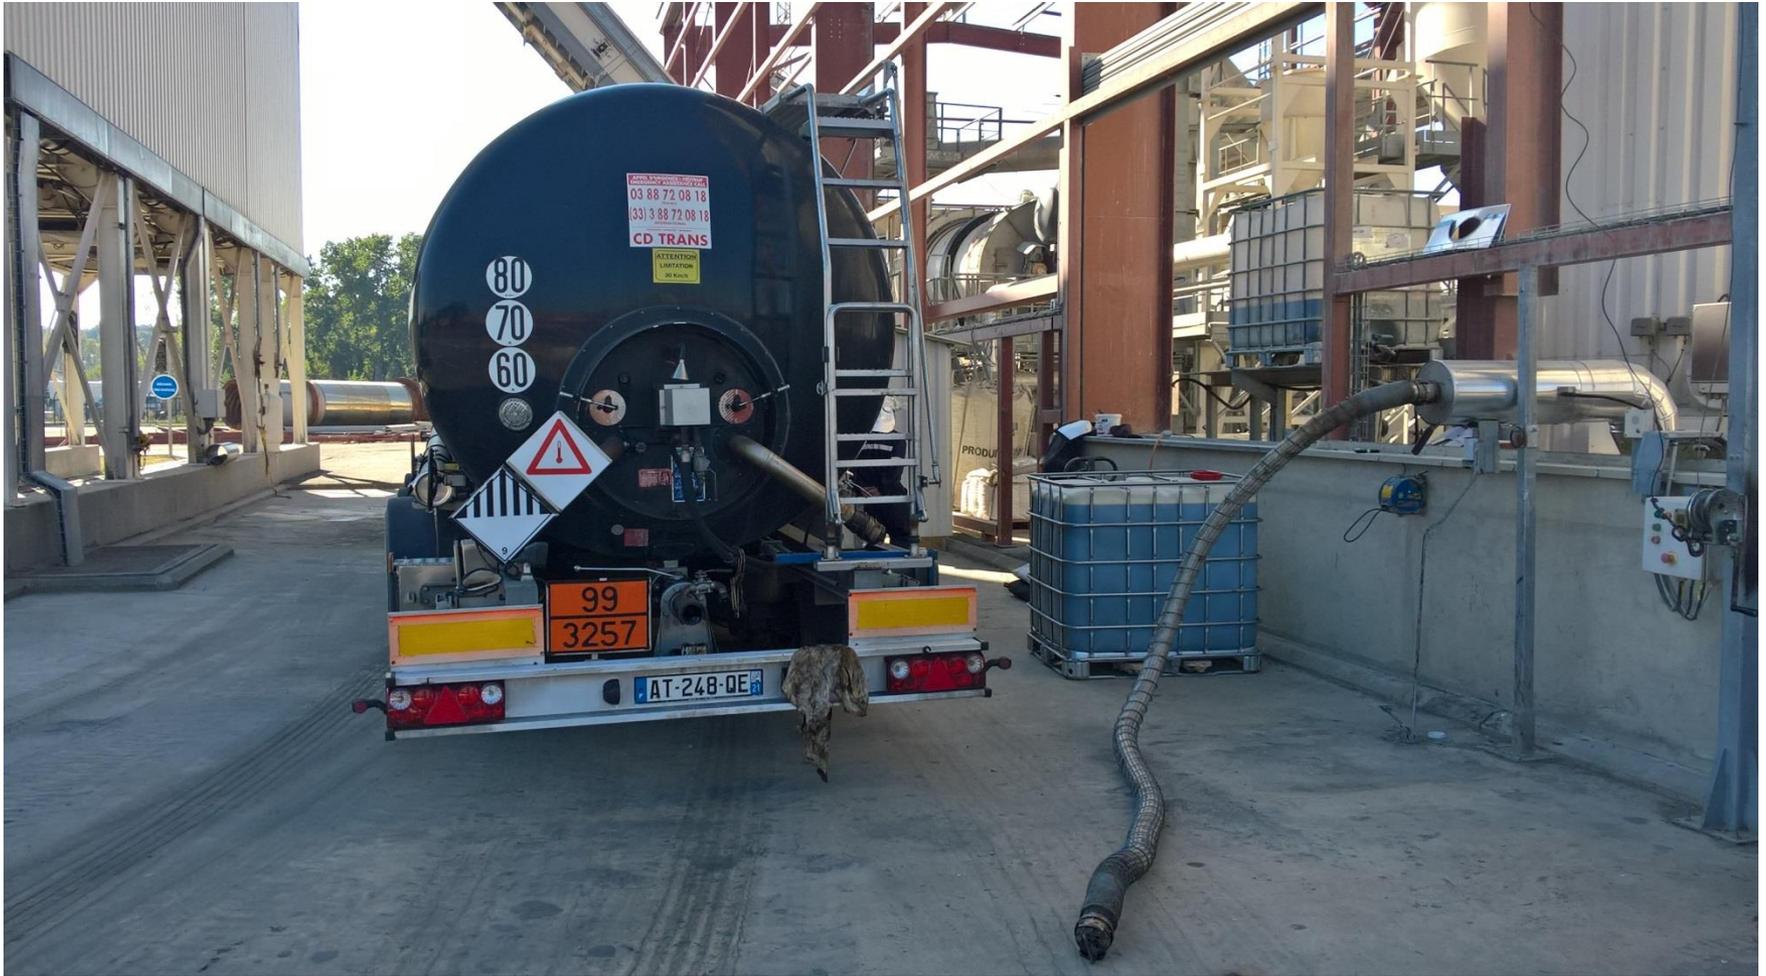
- ➔ Poste d'enrobage Ermont RF300
- ➔ Technologie RETROFLUX à contre courant
- ➔ Permet de recycler jusqu'à **50 %** d'agrégats d'enrobés sur une plage de débit de **140 à 300 T/h**

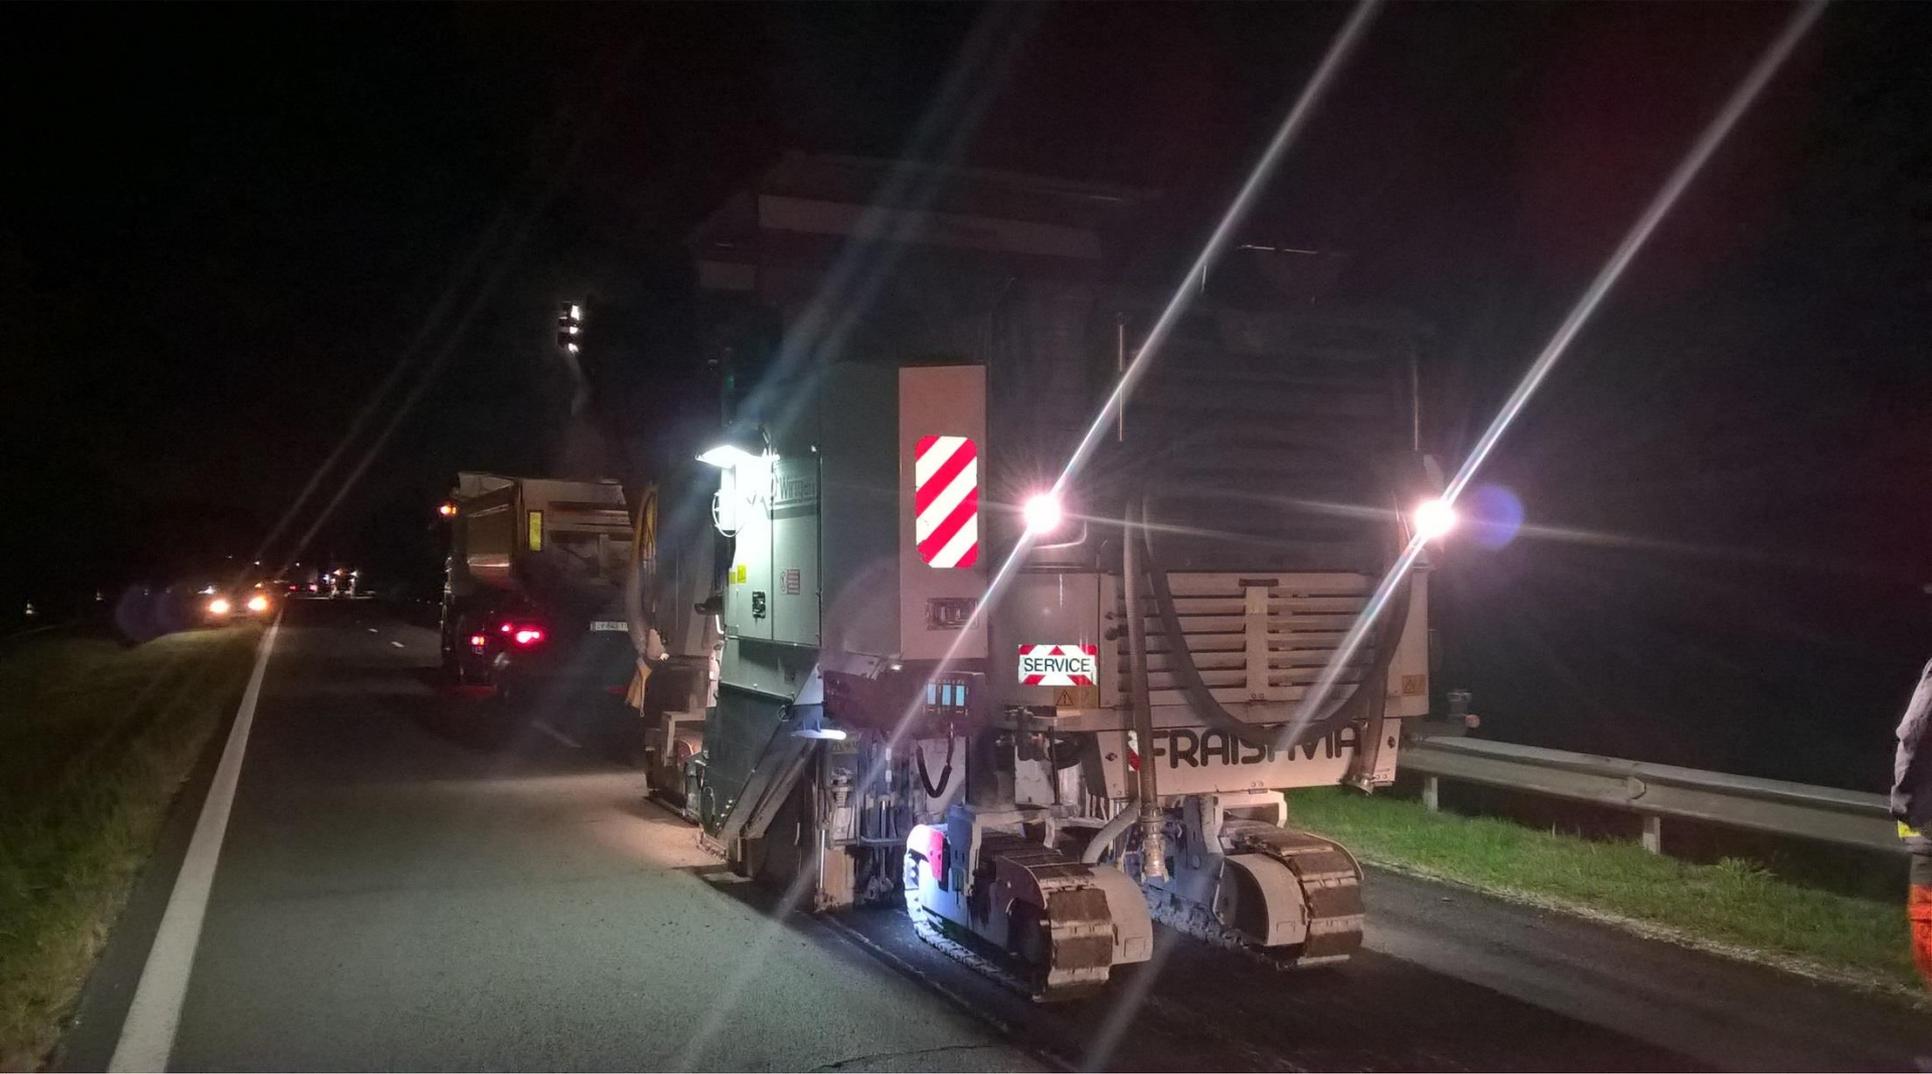
Rabotage le 07/10/17

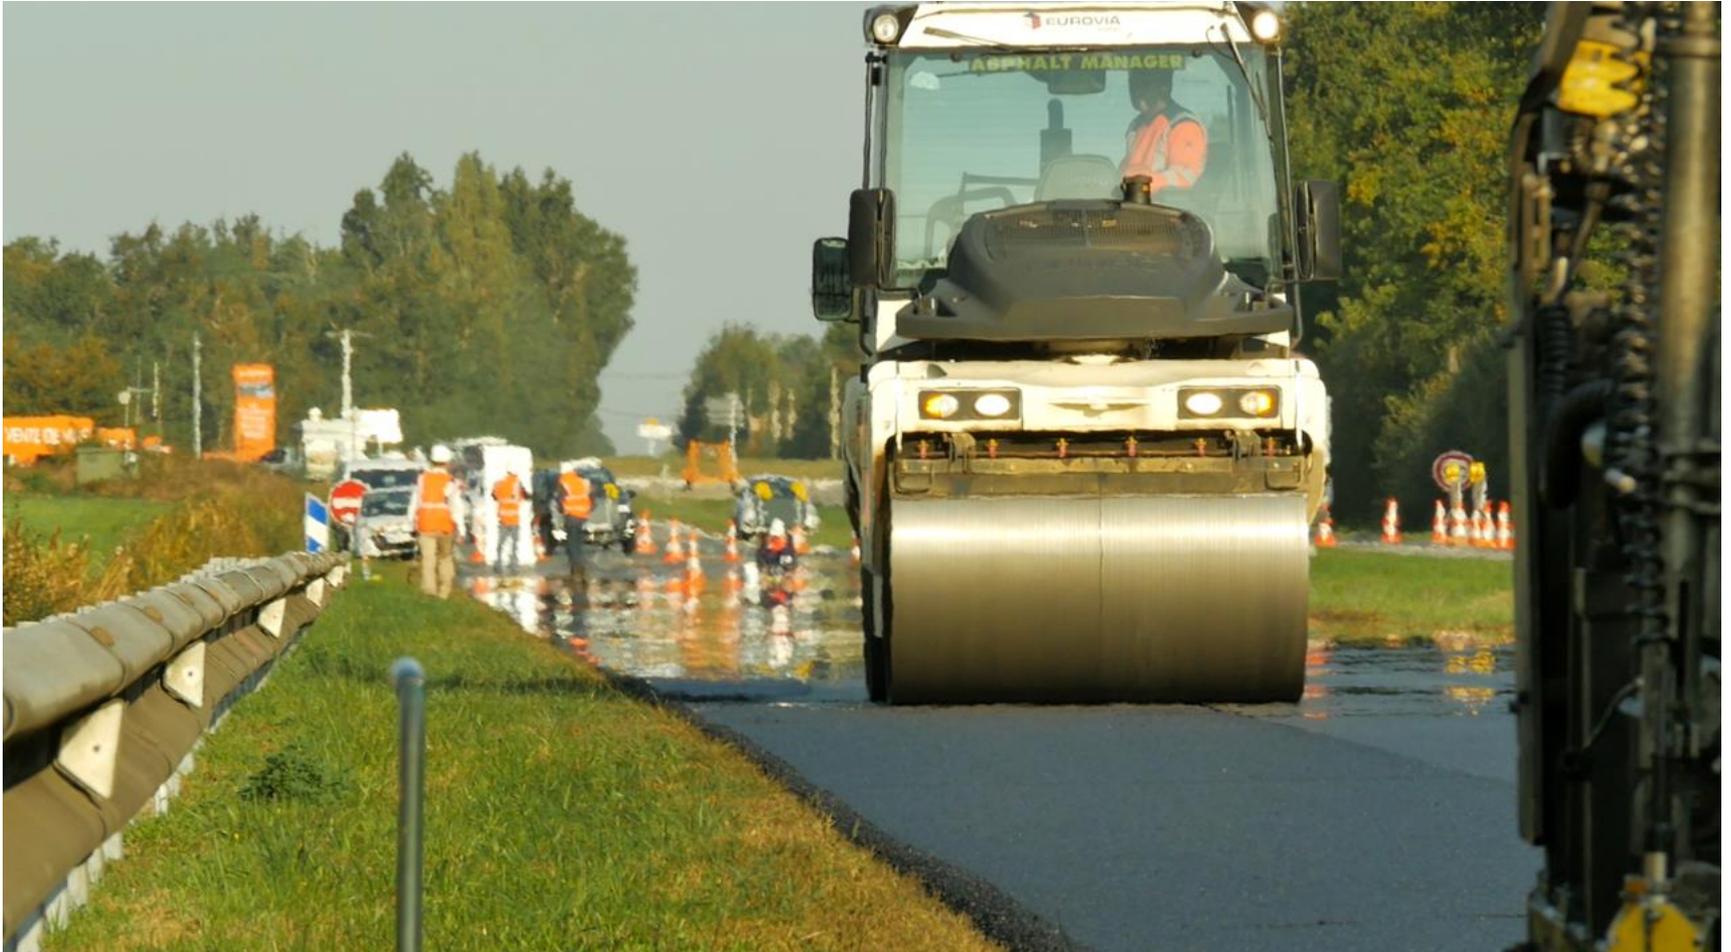
Mise en œuvre le 08/10/17

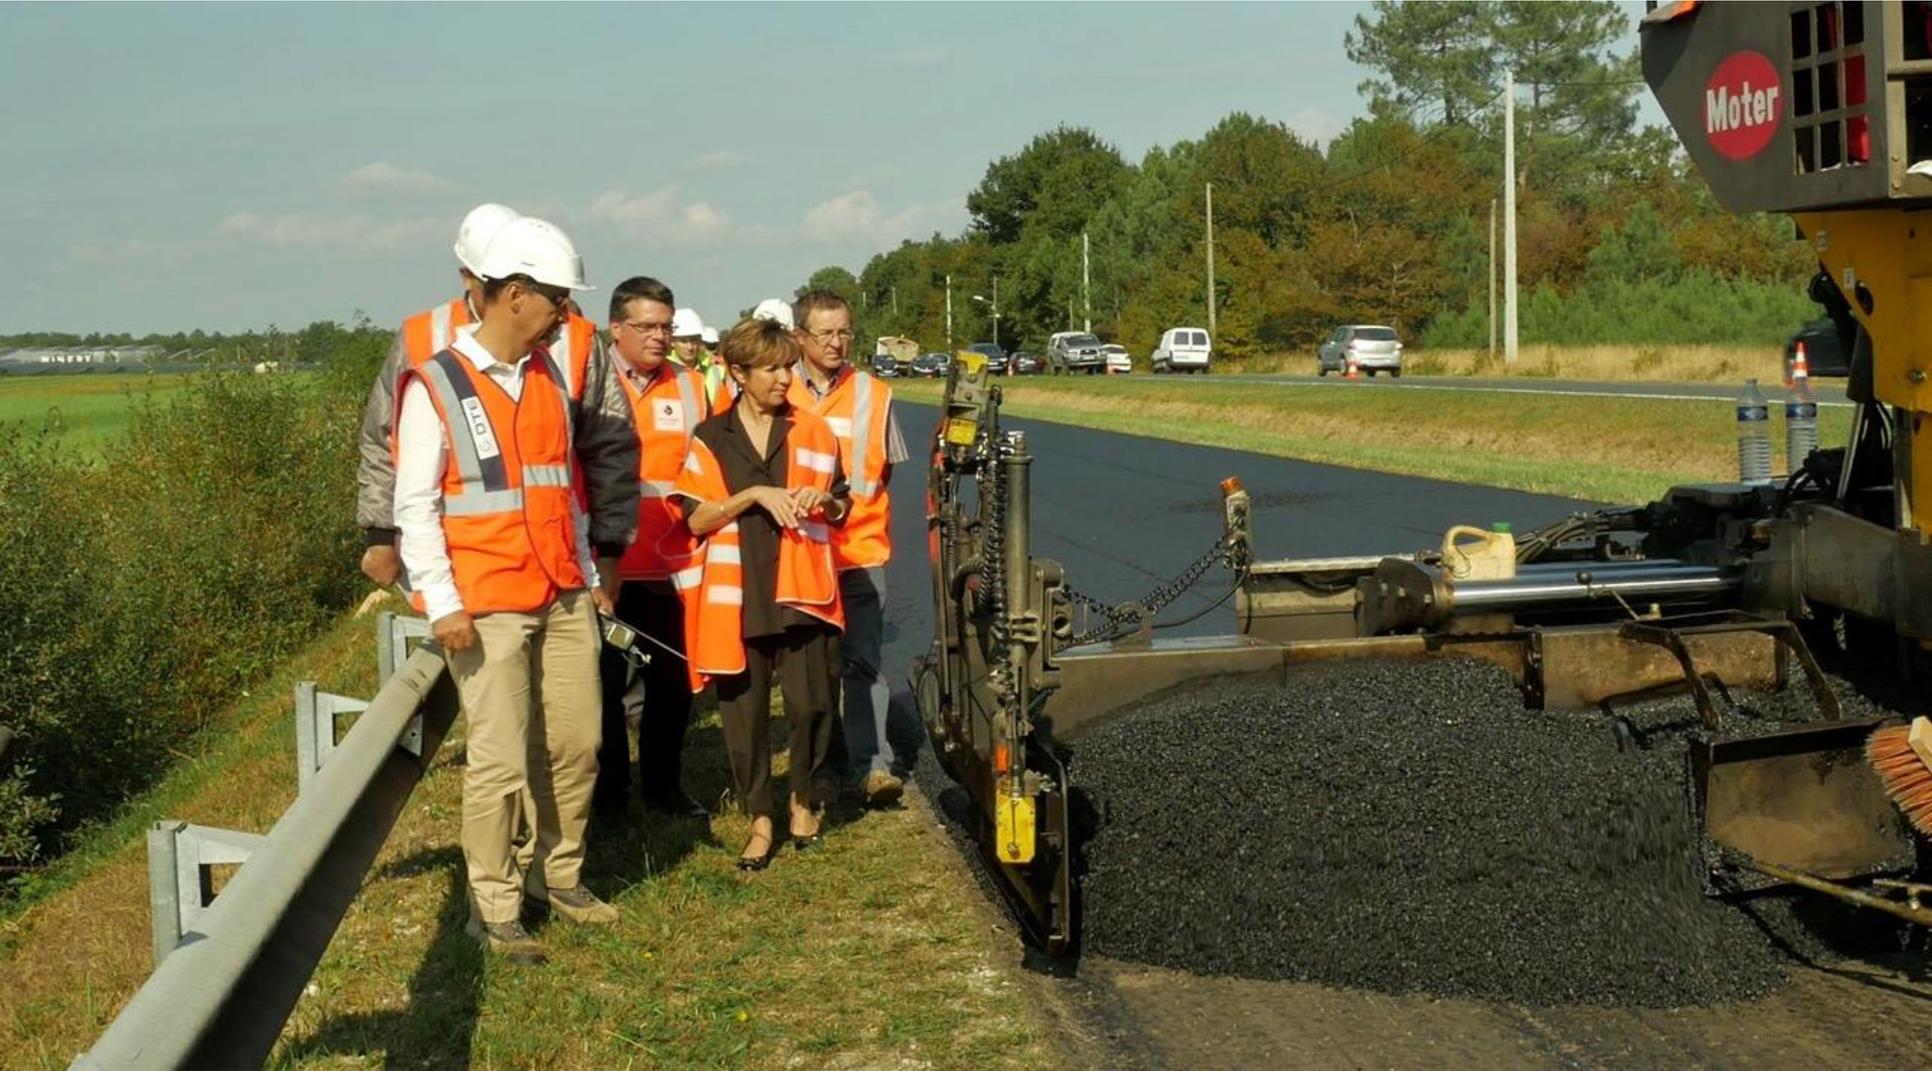
Mise en œuvre le 08/10/17

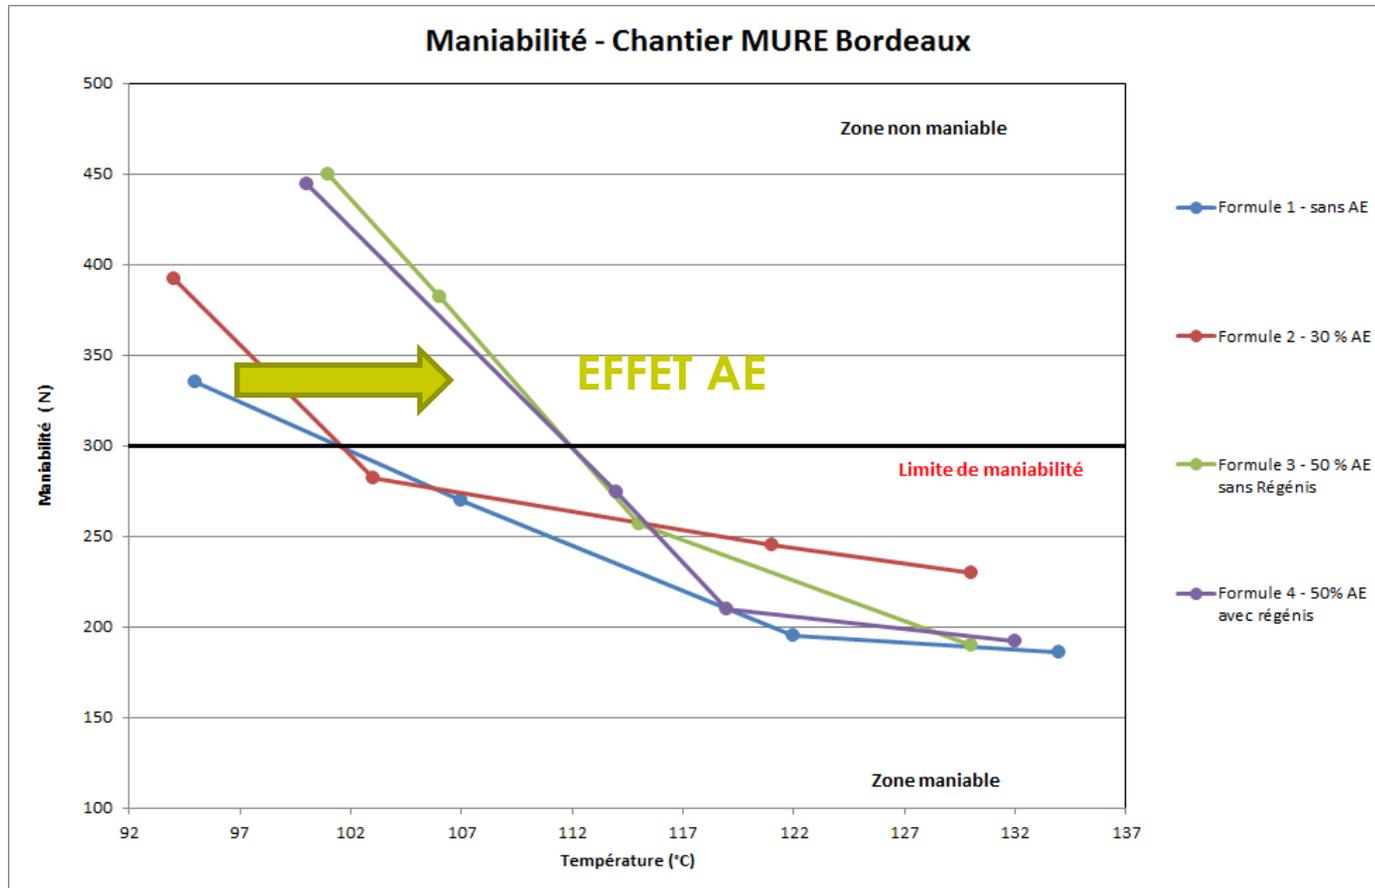
- ➔ Essais de maniabilité (NYNAS)
- ➔ Méthodologie EUROVIA

Planche 4 = ressenti par l'équipe d'application d'un écart significatif en terme de « maniabilité »

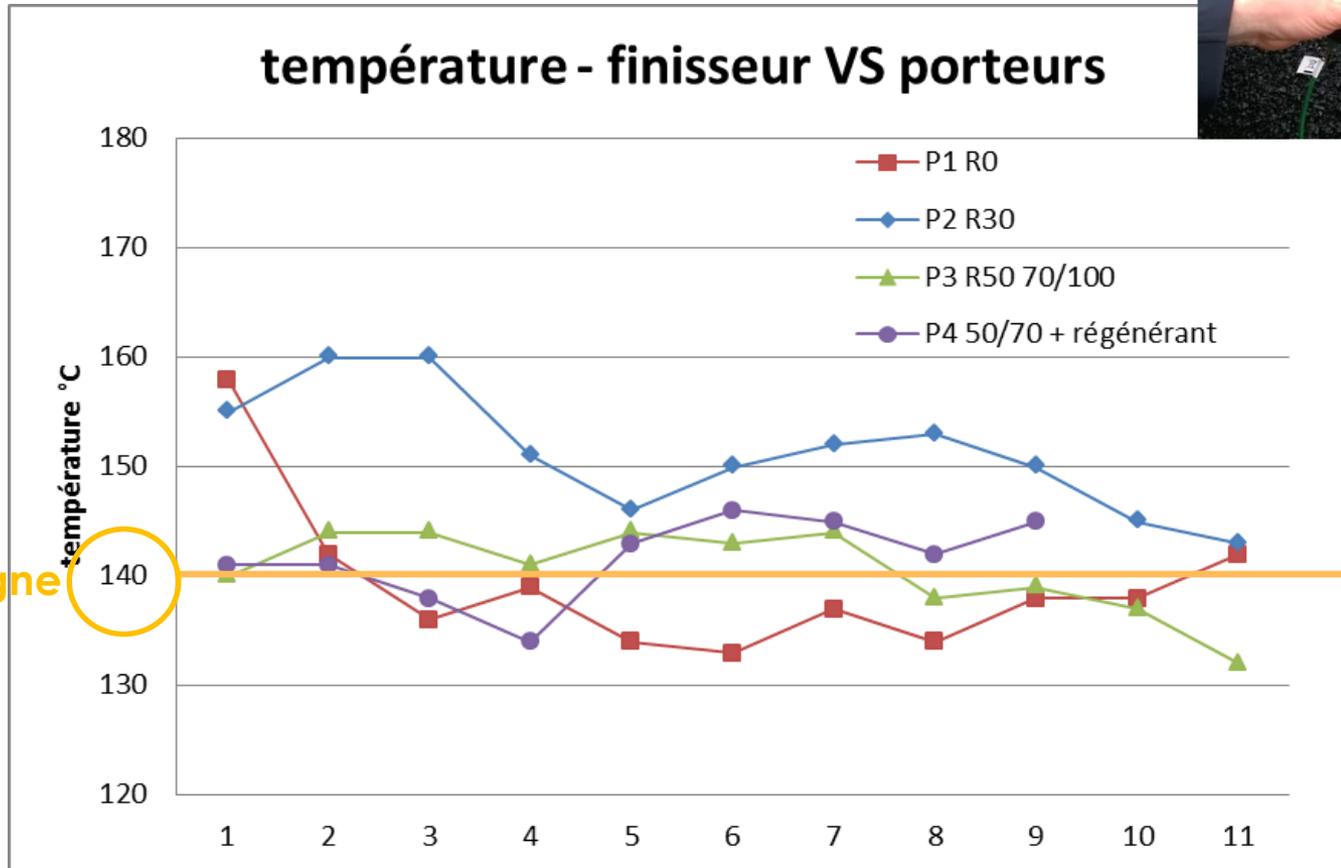
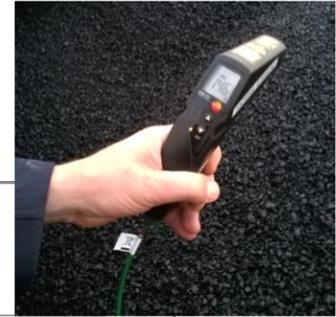
➔ Suivi des T°C

T°C Consigne

Objectifs d'abaissement de T°C atteints et stables
